# Kuldioxid er uegnet til kvælning af glødebrande

Glødebrande udvikler brændbare pyrolysegasser, og udløsning af CO<sub>2</sub> danner betydelige mængder statisk elektricitet. Resultatet er meget nemt en eksplosion.

Af Frank Huess Hedlund

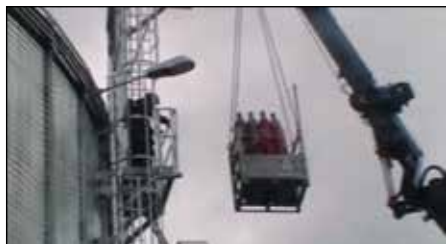
En kran hejser CO<sub>2</sub>-flasker op til brandfolk, der står på en platform ved foden af siloens tag.

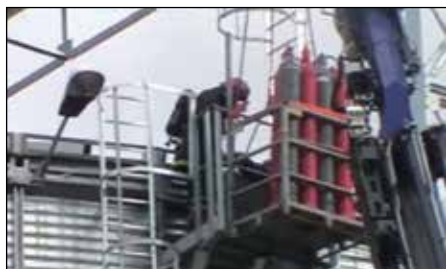
To brandfolk tømmer en kulsyreflaske ind i siloen gennem en inspektionslem i taget.

Det gjorde udslaget. Selvom mængden af kuldioxid var beskedent, var forhåbningen, at den inerte gas i det mindste ville kunne dæmpe brandudviklingen en smule, indtil tankbilen ankom. Stigetrin på siden af tanken førte til en platform ved tagfoden ca. 24 m over terræn, som gav adgang til en inspektionslem i taget. Der blev hurtigt rekvireret en kran til at hejse CO<sub>2</sub>-flaskerne op til platformen, og to brandfolk klatrede op til platformen for at tømme flaskerne ind gennem siloens inspektionslem.

Mens de var i færd med at tømme den femte kulsyreflaske, eksploderede siloen. Siloens 27 ton tunge tag løftede sig mellem en halv og en hel meter og brandfolkene på platformen blev omspændt af stikflammer. Lykkeligvis var eksplosionstrykket relativt beskedent. Siloen blev stående, platformen blev ikke revet løs, og brandfolkene blev ikke slynget ned på jorden.

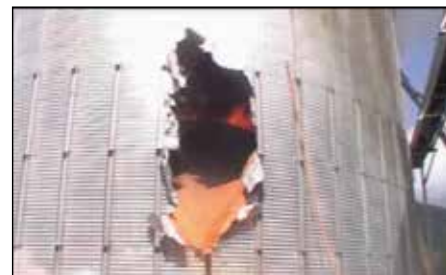
Siloens væg brydes op for at få træpillerne ud. Der er en tydelig overfladebrand i midten af siloen.
